Fahrzeugbewertung Händlerereinkauf und Händlerverkauf

7250272PBFa

Auftrag vom	21.07.2025
Auftrag durch	Dipl.-Ing. (FH) F. Lüddemann / E-Mail
Besichtigt am	22.07.2025
Im Beisein von	Herr Dipl.-Ing. (FH) Frank Lüddemann
Besichtigungsort	Berliner Straße 15, 14979 Großbeeren
Besichtigt durch	Peter Beccard

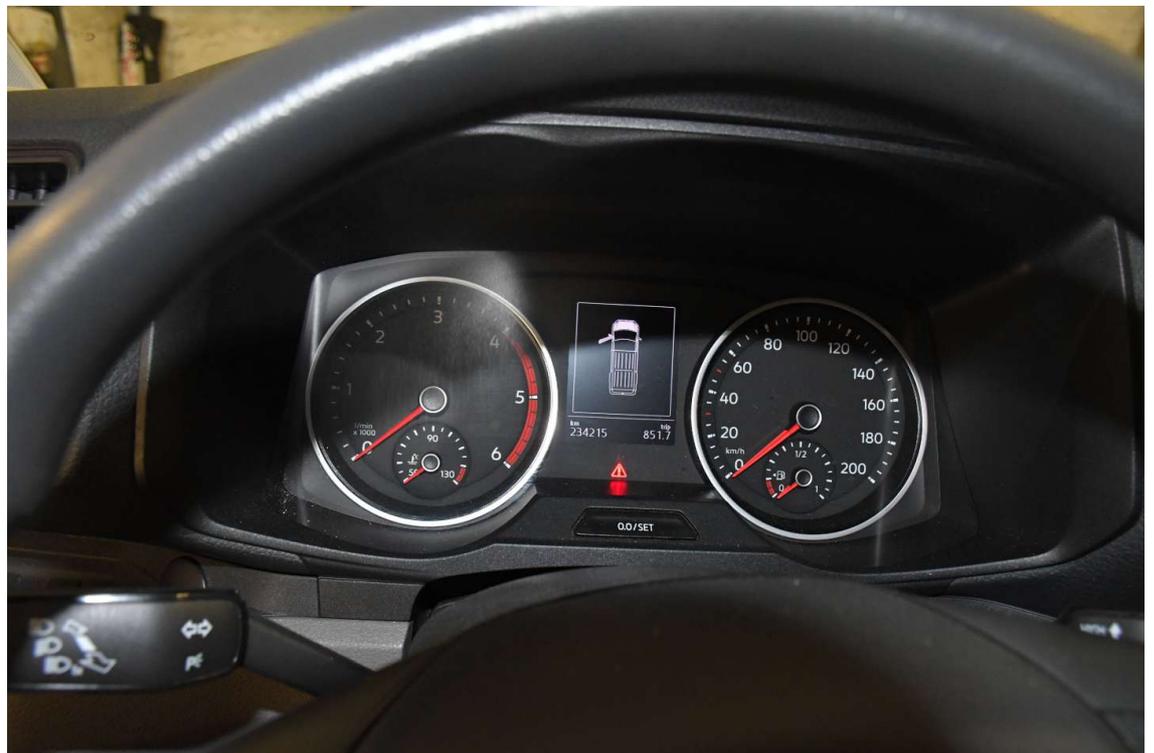
Bild 2:

Abgelesene Laufleistung

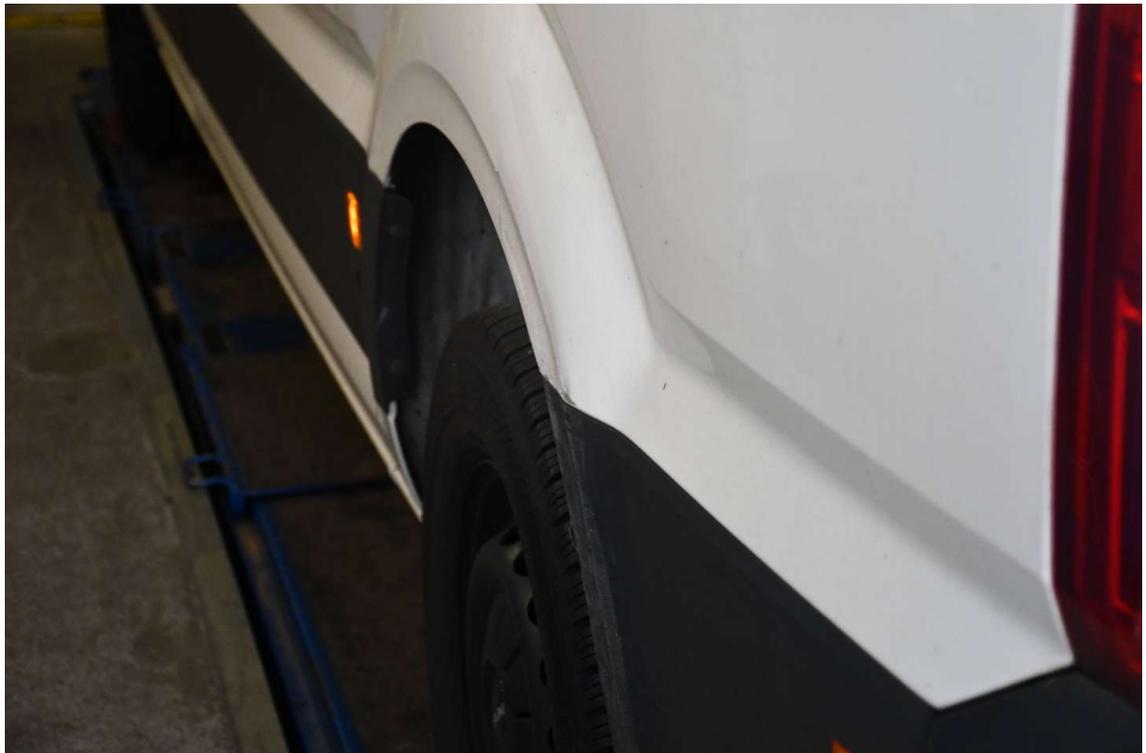
Bild 4:

Beschädigung

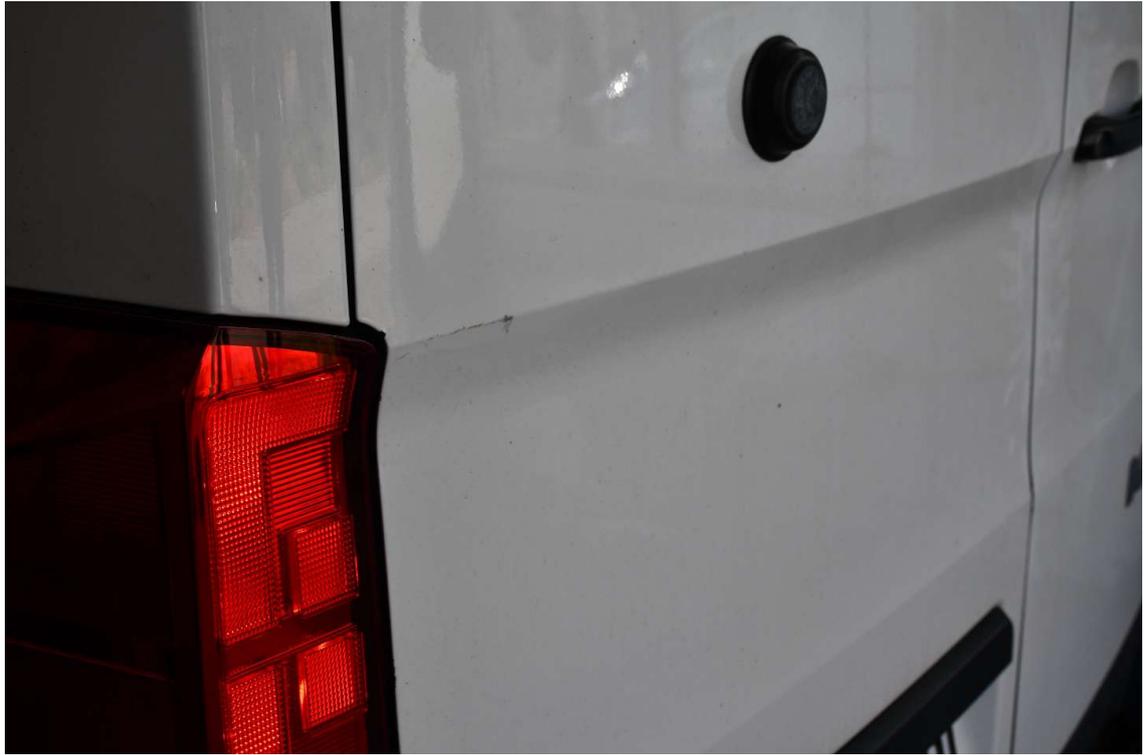
Bild 7:

Beschädigung

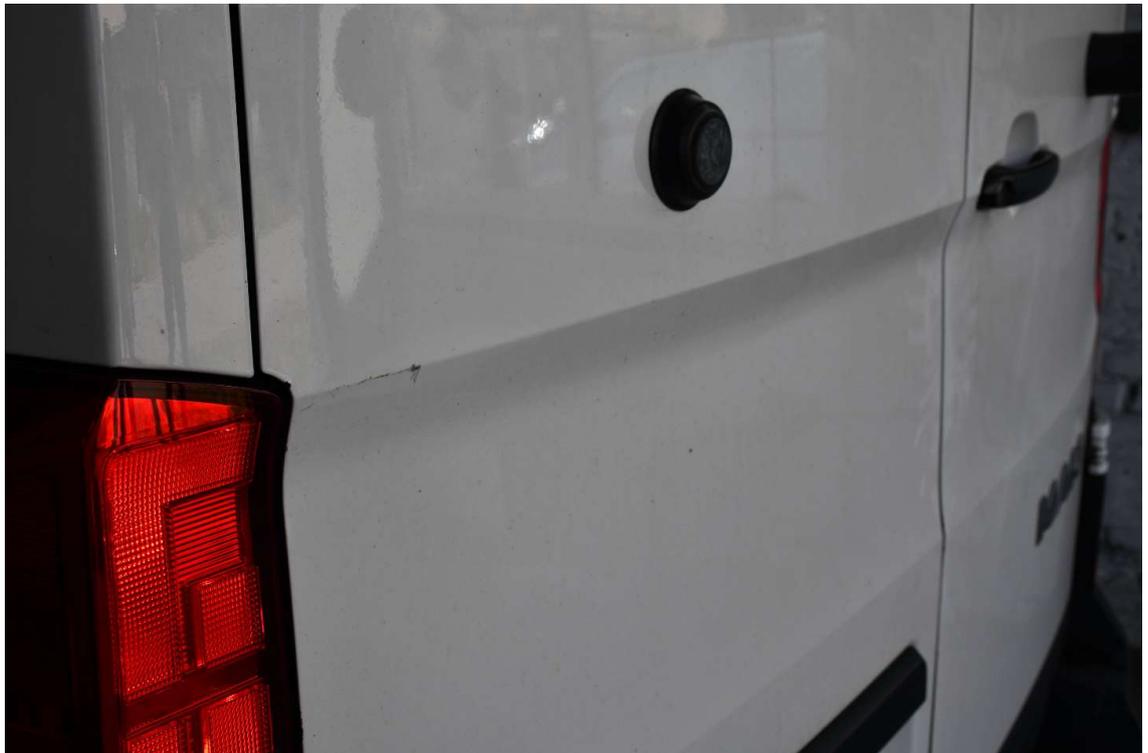
Bild 8:

Beschädigung

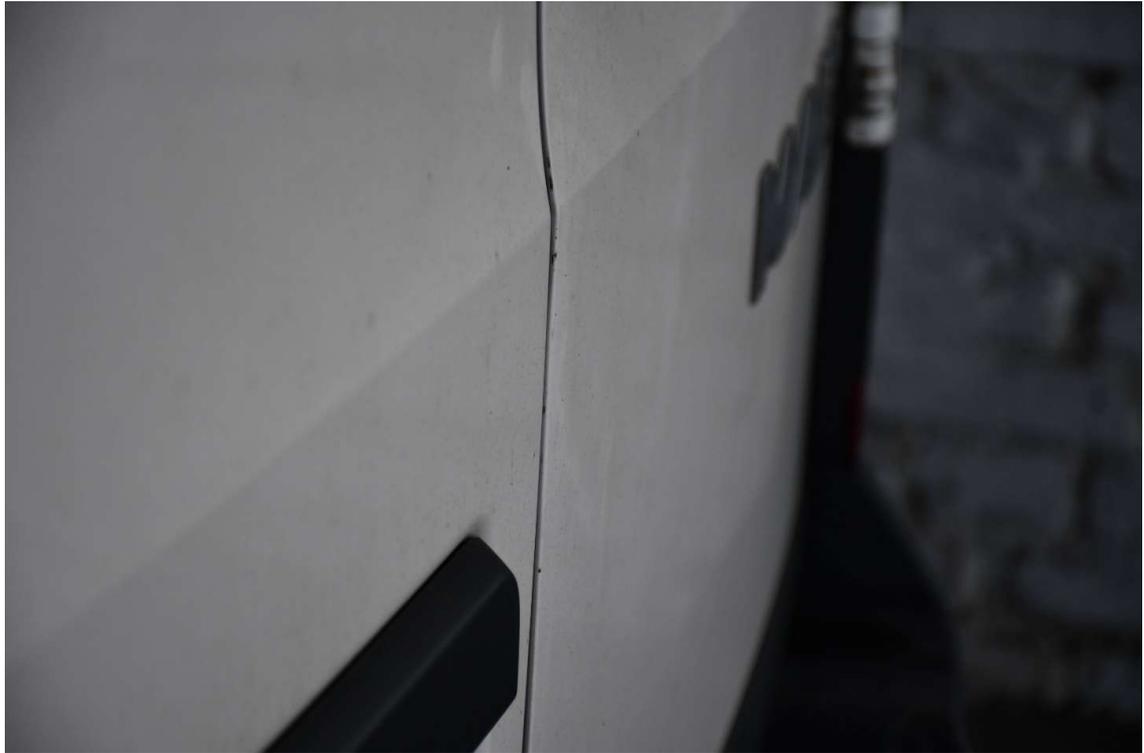
Bild 9:

Beschädigung

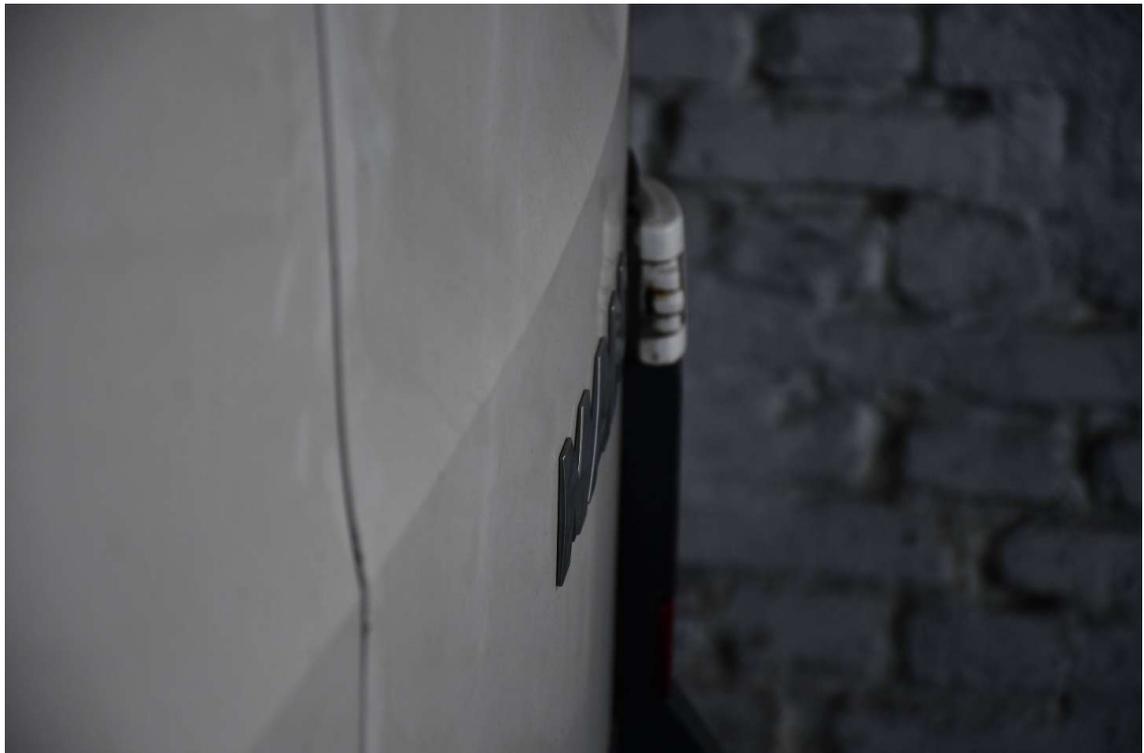
Bild 10:

Beschädigung

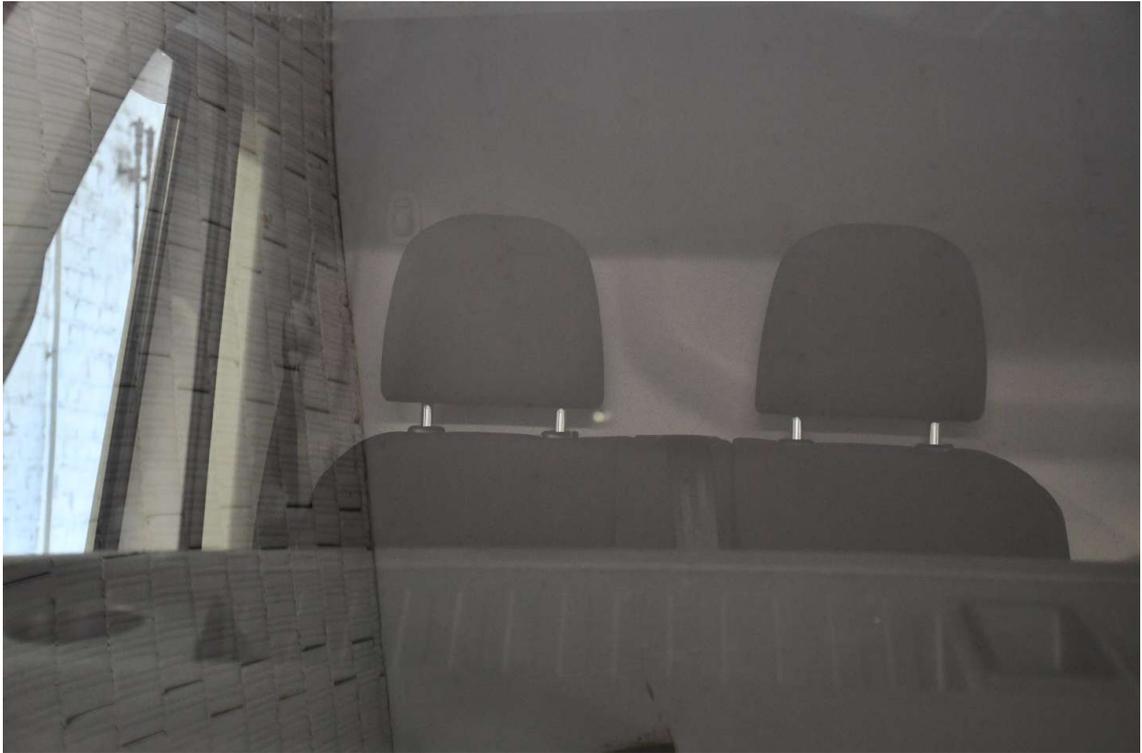
Bild 17:

Beschädigung

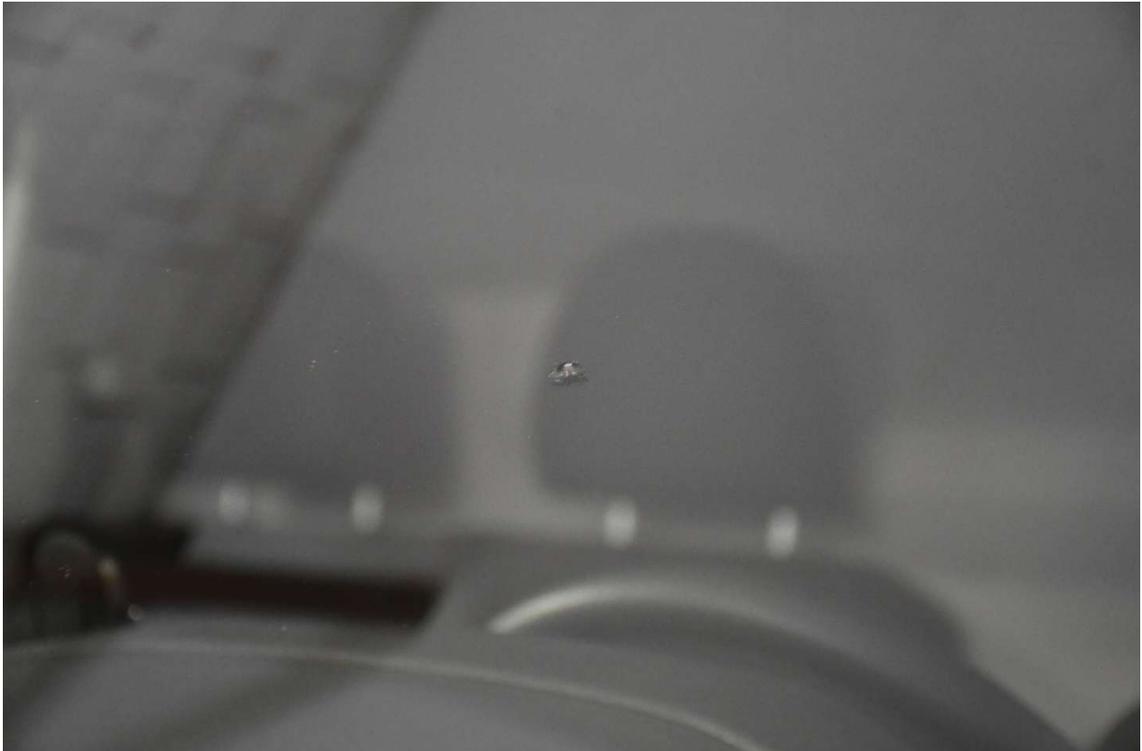
Bild 18:

Beschädigung
